# 甲佐町ため池 ハザードマップ

## 【内田ため池】

## ため池浸水想定区域について

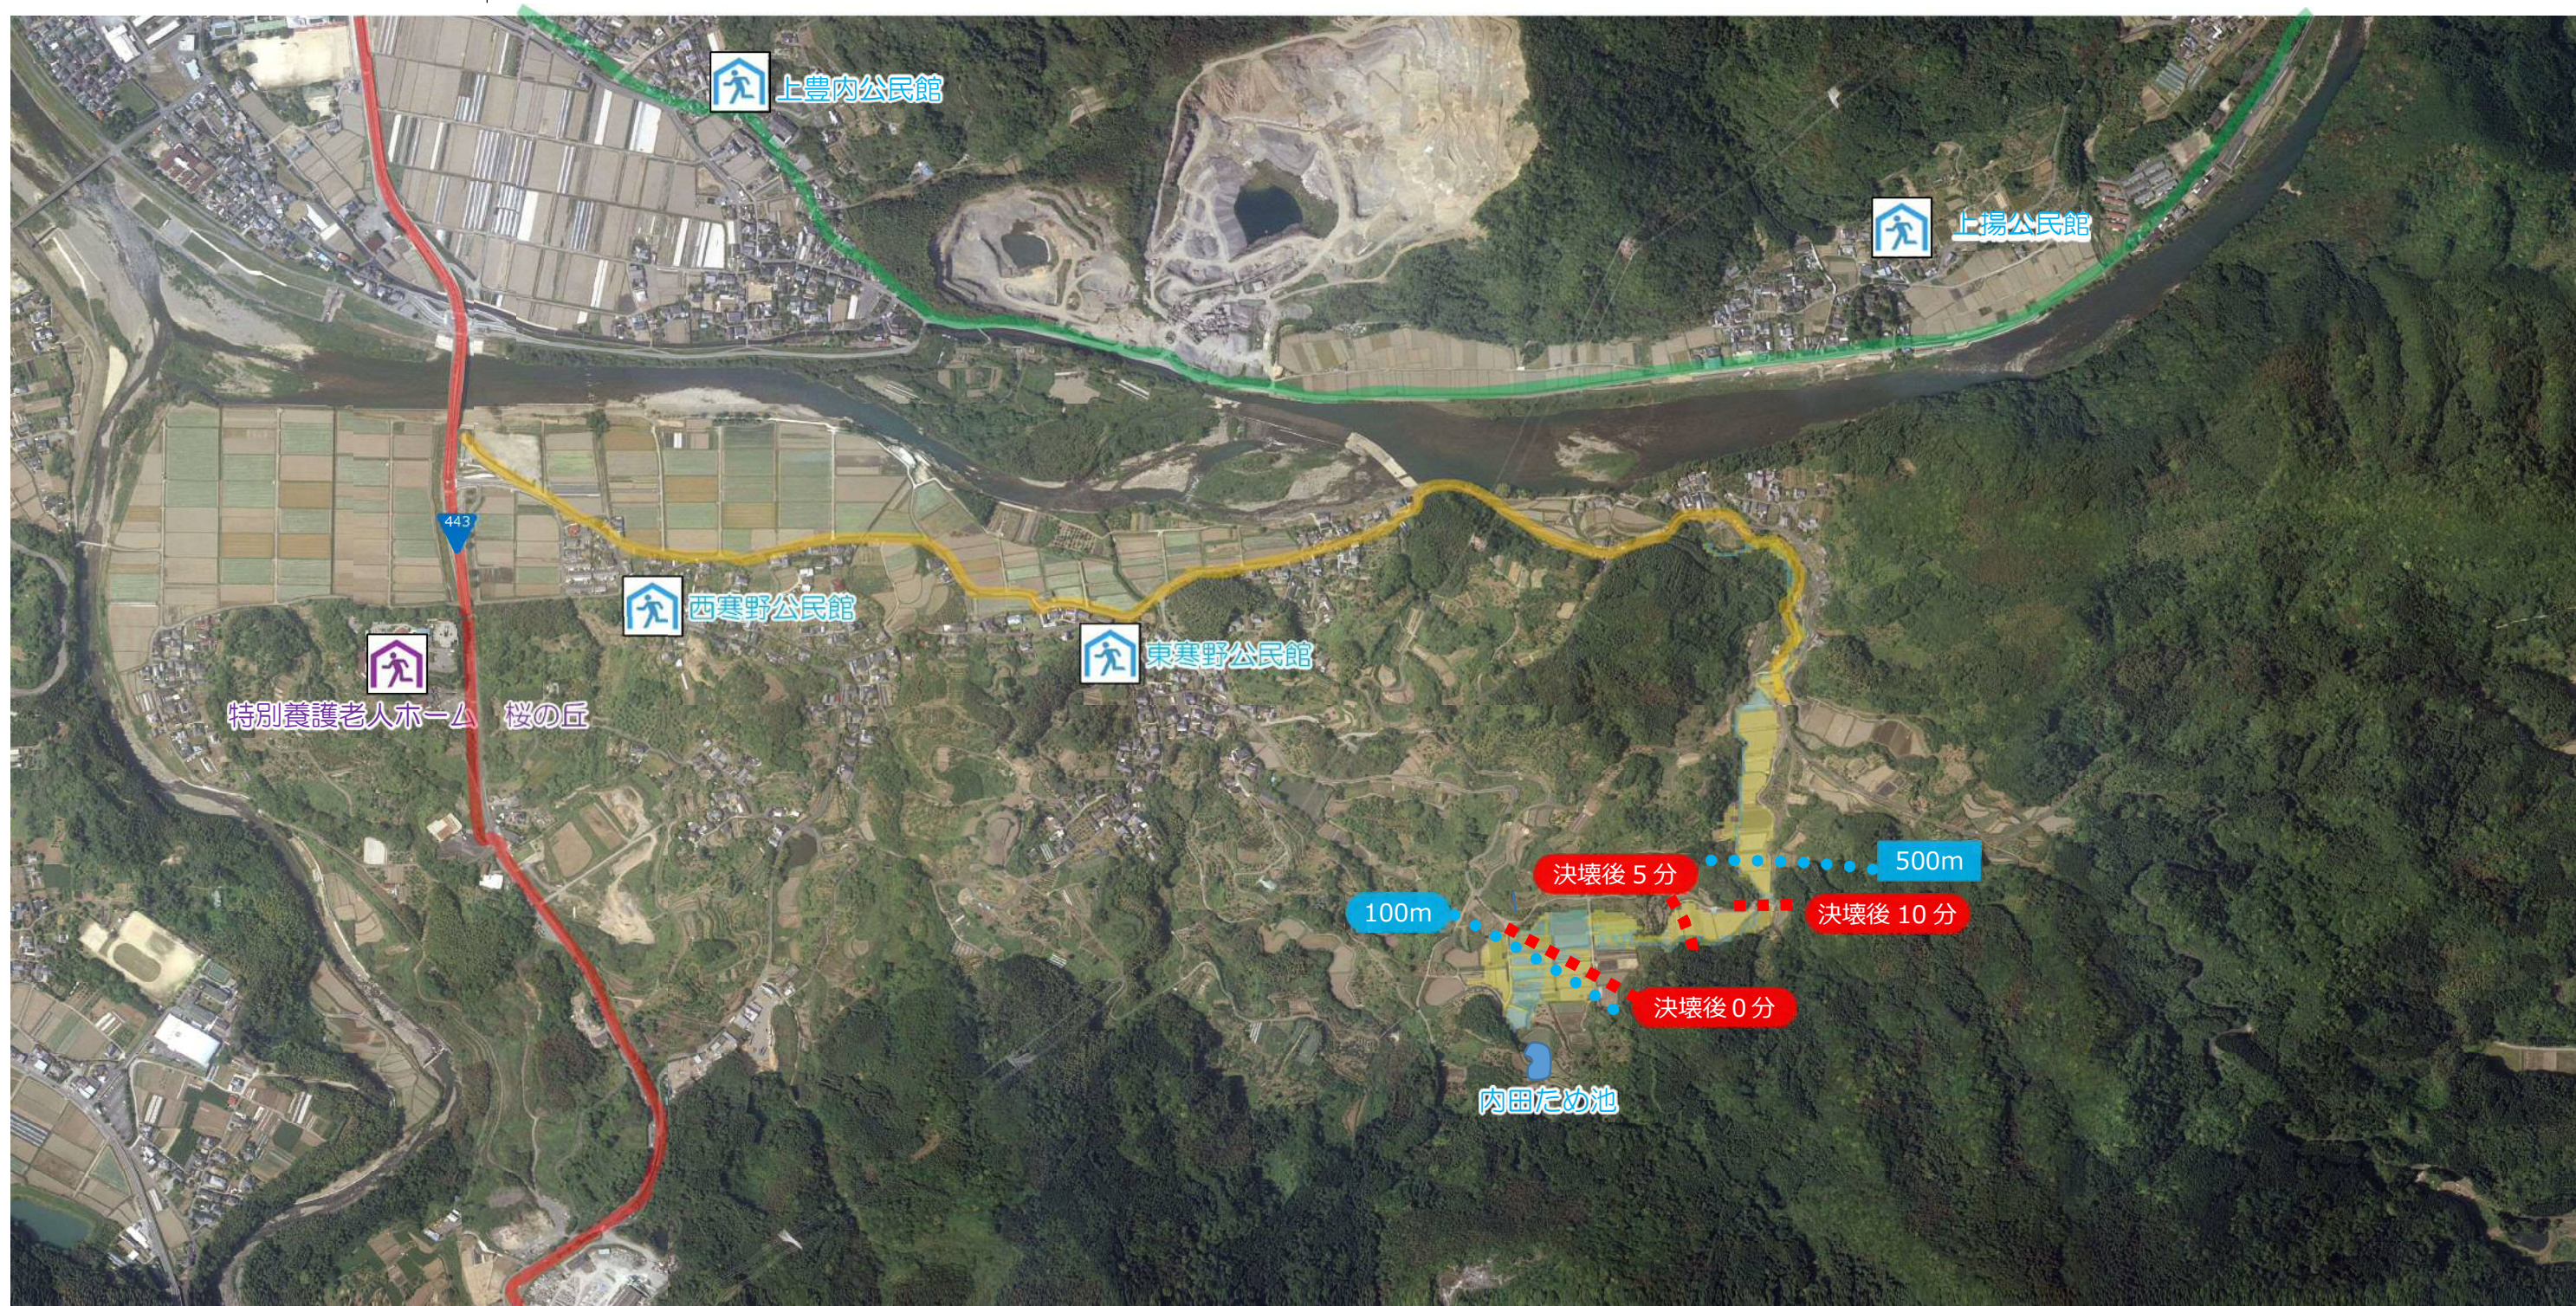
ため池の浸水想定区域は、現在の河道の整備状況を勘案して、ため池の堤が決壊した場合の浸水状況をシミュレーションにより予測したものです。

なお、災害の状況によっては、この浸水想定区域に指定されていない範囲においても浸水が発生する場合や、想定される水深が実際の浸水深と異なる場合があります。

晴天時の地震により、最大貯水量が瞬時に流出する。
