# 甲佐町ため池 ハザードマップ

## 【鳴山ため池】

### ため池浸水想定区域について

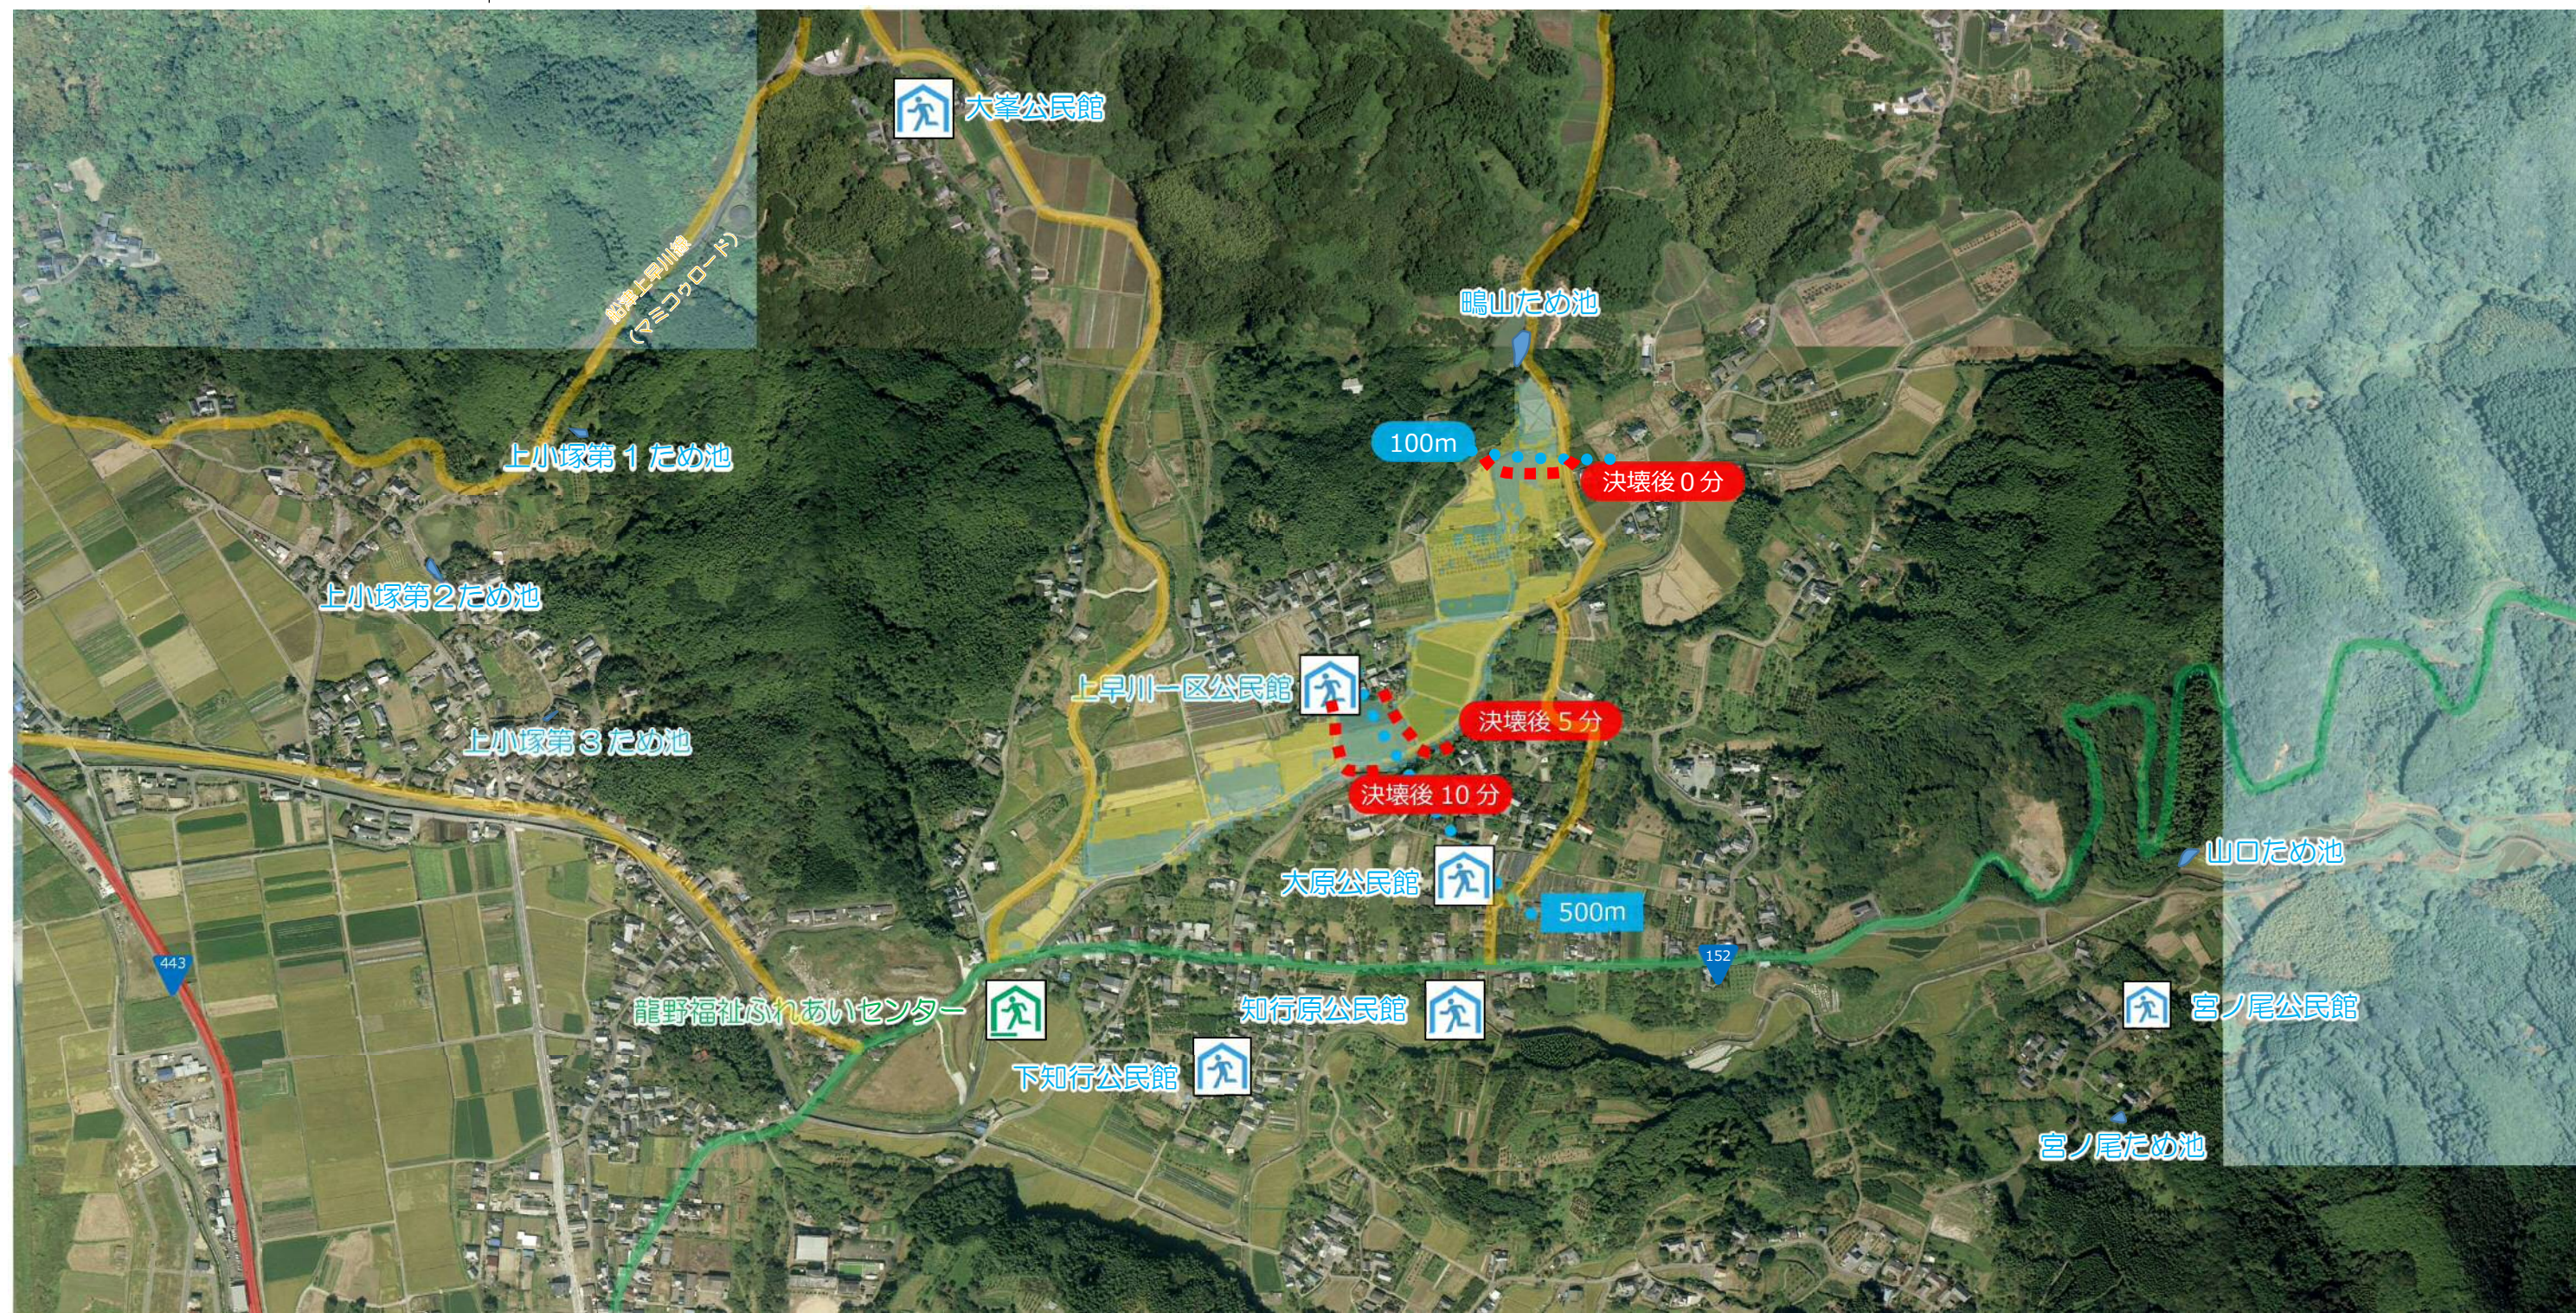
ため池の浸水想定区域は、現在の河道の整備状況を勘案して、ため池の堤が決壊した場合の浸水状況をシミュレーションにより予測したものです。

#### 【前提となる状況】

晴天時の地震により、最大貯水量が瞬時に流出する。
