「陣ノ内館跡」からひも解く甲佐の歴史

町指定文化財「陣ノ内館跡」発掘調査レポート

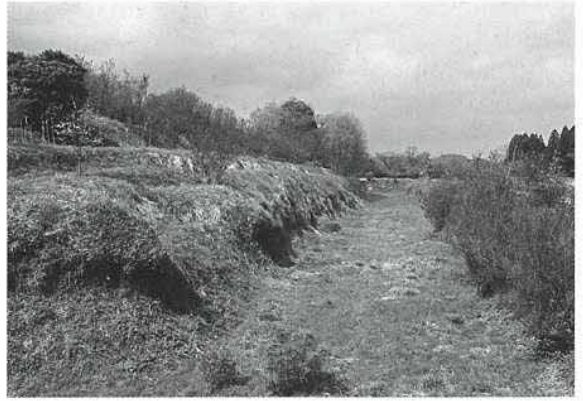
【写真右】 上空から撮影した豊内・免の山にある「陣ノ内館跡」。平坦部の北側と東側に、鉤（かぎ）形に伸びているのが空堀

これまでの調査での「館跡」の状況は、標高約60mの急ながけに周囲を囲まれた要害の地に、直角に曲がった鉤（かぎ）形の空堀が東西に堀幅約20mで約200m、南北に堀幅約15mで約100mにわたって延びています。

これは、「館跡」の南側の防御を固める堀と考えられます。今までの堀は、「館跡」の北側と東側に延びる鉤（かぎ）形のものだけと考えられてきましたが、新たに平坦部を囲むように「コ」の字形に延びることが発見されました。

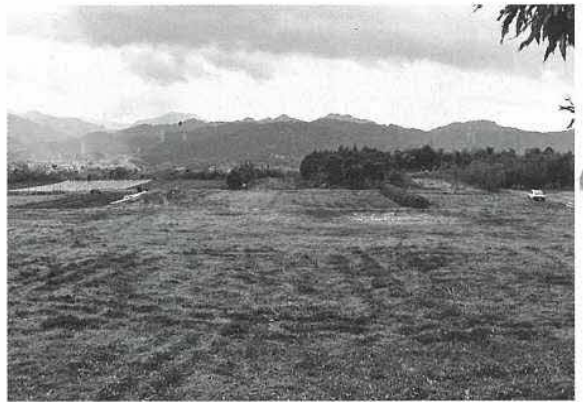
【写真左上】 「館跡」の北側に東西にわたって位置する、長さ約200㍍、堀幅約20㍍の空堀

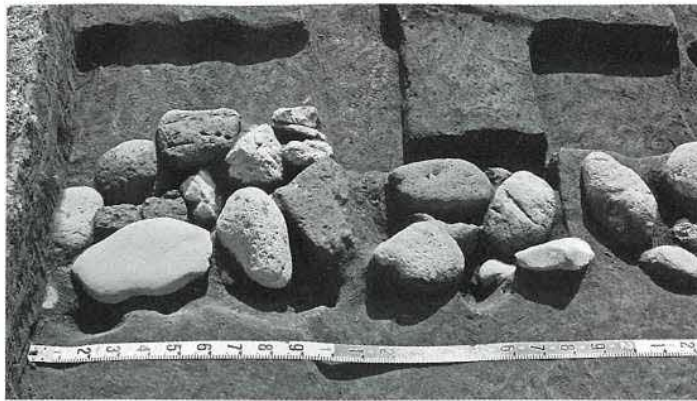
【写真右上】平坦部の溝の中に入れられた石の列。発掘したこの部分だけで300個以上の石を確認
【写真左上】上面は高さをそろえたように整い、一部には割れた石や板状に整形された石を発見

この調査で、溝状の遺構の中に入れられた石（直径30〜40センチ）の列が、幅1メートル、延長16メートルにわたり出てきました。発掘されたものは、ほとんどが川原から引き上げられた自然の石でしたが、一部に建物部材などに使われたと見られる板状の石や大豆などをひいたと思われる石の破片も見つかりました。

これらの石の列は、初めは建物（掘立柱建物や柵など）の基礎と考えられていました。しかし、県内で同時期に築造されたと考えられるほかの城跡などと同じような例がないことから、町教育委員会では、周辺地域での調査状況と比較検討して、この遺構が一体何のため築かれたものであるのかを考察し結論を導く予定です。

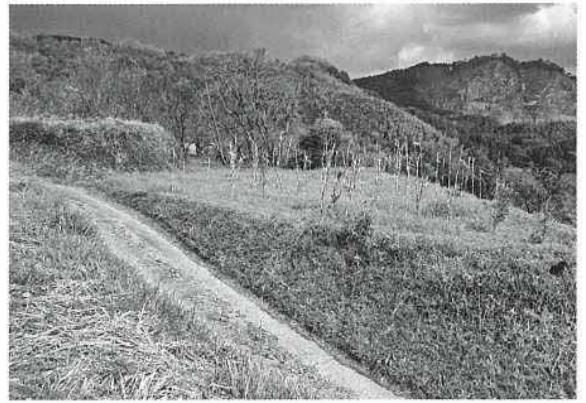
〔写真上中〕館跡の南側と土塁の上で反応があった場所。ひもを結びつけた竹を、反応があった地面に刺して記録
〔写真右〕地中の反応を探るために、地面に突き刺す作業で使用する道具。1分ごとに突き刺す作業を繰り返し、反応の有無を確認

また、このほかに「館跡」の平坦部で出た石の列がどのように広がっているのかを確認する作業も行われました。地面に80センチほどの鉄の棒を差し込み、土の下に何か埋まっていないか、その反応を確認する調査方法を採用しました。この結果、平坦部のほかに新たに「館跡」の周辺

部でも反応があり、土塁の上や斜面のすそに列をなすもの、堀の外側に石畳状に広がるものなども確認することができ、館の構造を調べるのに有効な基礎資料を得ることができました。今後は、反応があった場所を中心に発掘調査を行うことで、地下に何があるのかを明らかにしていきます。
